Zusammenspiel von Naturstein und Metall - Fassade der Freiburger Kantonalbank

Anspruchsvolle Fassaden Renovation eines Frühwerkes von Mario Botta

Am Boulevard de Pérolles in Freiburg steht der Hauptsitz der Freiburger Kantonalbank. Es ist ein markanter Bau aus dem Frühwerk von Mario Botta. Nun wurde die Natursteinfassade komplett saniert. Beim Bau des Gebäudes wurde für die Fugen fälschlicherweise ein Silikon verwendet, welches die Ränder der Natursteinplatten dunkel verfärbt hat. Den Auftrag für die Renovationsarbeiten erhielten die Spezialisten der Firma Farebo AG aus Wangen bei Olten.

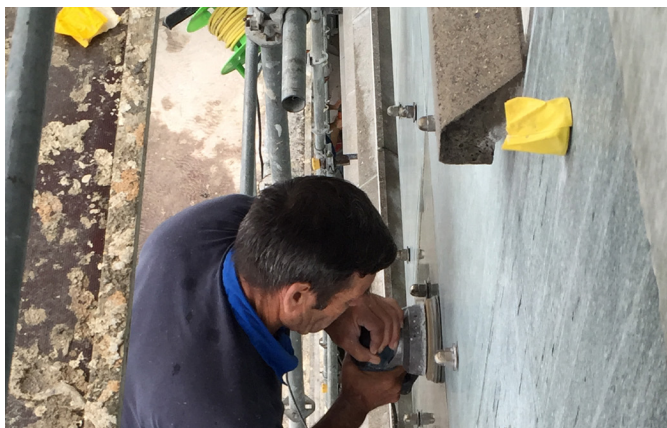
Anspruchsvolle manuelle Schleifarbeiten

Anschliessend wurden die Natursteinflächen aus Granit komplett manuell mit der Handschleifmaschine überschleift. Die Natursteinplatten erhalten dadurch eine gleichmässige Oberfläche sowie einen einheitlichen Oberflächenglanz.

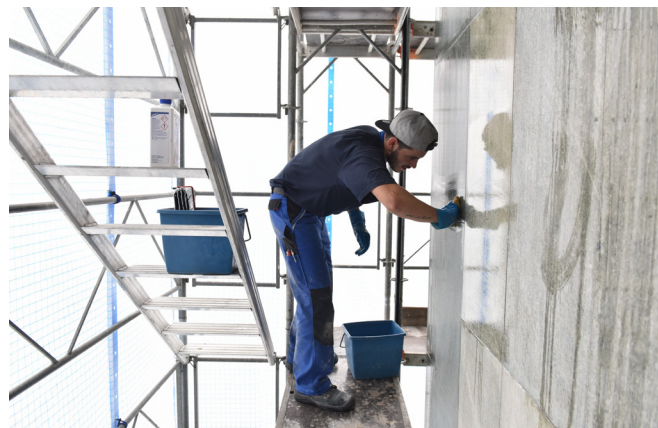
Mitarbeiter beim Auftragen des Reinigungsgels

Die beiden Natursteine wurden anschliessend neutralisiert. Dazu setzten die Mitarbeiter der Farebo AG ein spezielles säurehaltiges Gel ein, welches die Alkalität des Materials neutralisierte. Wichtig war dabei auch der Schutz der angrenzenden Bauteile, um Beschädigungen durch die Säure vorzubeugen.

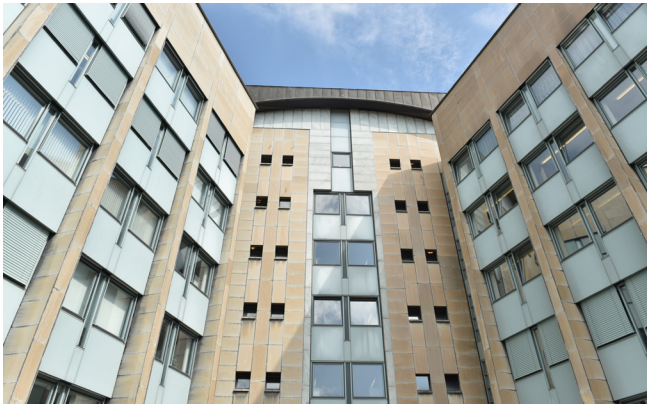
vorher

Schieferfassade im Innenhof mit Versinterungspatina

Die Fassadenbereiche aus Schiefer wurden nach einer ersten Reinigung direkt mechanisch bearbeitet. Da es sich um einen nicht säurefesten Schiefer handelt, hat dieser über die Jahre durch Verätzungen von saurem Regen eine Art Versinterungspatina aufgebaut. Diese wurde mittels speziellen Bürsten mit Diamantfäden abgeschliffen. Anschliessend wurde die Fassade erneut gewaschen und mit einer hochwertigen farbtonvertiefenden Imprägnierung nachhaltig geschützt.

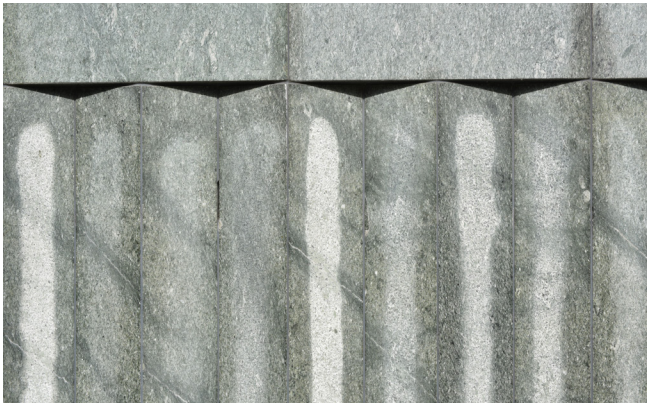
Die vorgehängte Natursteinfassade aus Andeer und Verde Spluga Granit sowie italienischem Schiefer wurde beim Bau mittels einer Fugendichtungsmasse abgedichtet. Über die Jahre hinweg kam es zu Silikonaustrittungen in den Naturstein, weil die verwendete Dichtungsmasse nicht für Naturstein geeignet war. Dies führte zu unschönen Randverfärbungen. Die Natursteinplatten erhielten einen dunklen Rahmen. Besonders gut sichtbar waren diese Ränder bei Platten, die keiner natürlichen Witterung ausgesetzt waren. Die Schlichtheit der Fassade sowie das Zusammenspiel der verschiedenen Natursteine ging dadurch verloren.

Diffundierte Silikondichtmasse

„Abschliessend an die Reinigungsarbeiten wurden die alten Silikonfugen mittels oszillierendem Schneidwerkzeug entfernt. Dabei war es besonders wichtig, dass die bestehenden Silikonrückstände restlos entfernt wurden. Nur so kann eine spätere erneute Verfärbung verhindert werden. Deshalb schliffen meine Mitarbeiter die Fugenflanken mit Diamantschleifblättern und reinigten diese. Anschliessend haben sie die Fassade mit einem neuen Naturstein verträglichen Silikon ausgefugt.“

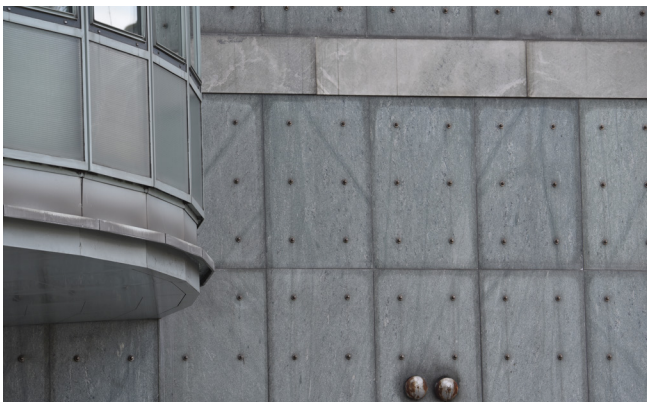
Stark verunreinigte Metallpanelen und Steinplatten

Die Fassade der Freiburger Kantonalbank besteht, nebst dem Naturstein, auch aus einem beachtlichen Anteil von Metallpanelen. Die Farebo AG zählt zu den wenigen Unternehmen, die mit dem Qualitätslabel der Schweizerischen Zentrale für Fenster und Fassade SZFF ausgezeichnet sind. Deshalb konnten die erfahrenen Mitarbeiter der Farebo AG auch eine Lösung für die stark verwitterten Metallpanelen und Storenkästen aufzeigen. Die Metallteile waren zum Teil mit eingebranntem Bremsstaub der angrenzenden Bahnlinie stark verschmutzt. Mit einer professionellen Grundreinigung gemäss SZFF Richtlinie 61.01 wurden die Storenkästen von allen Verschmutzungen befreit. Kleinere Beschädigungen wurden anschliessend durch einen Malerbetrieb korrigiert.

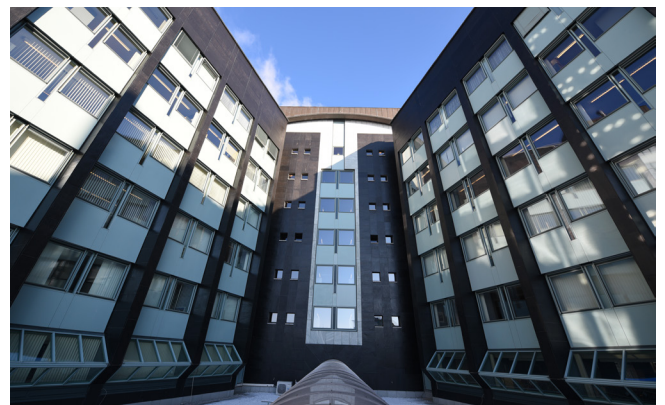
nachher

Schieferfassade in schwarzem Originalfarbton

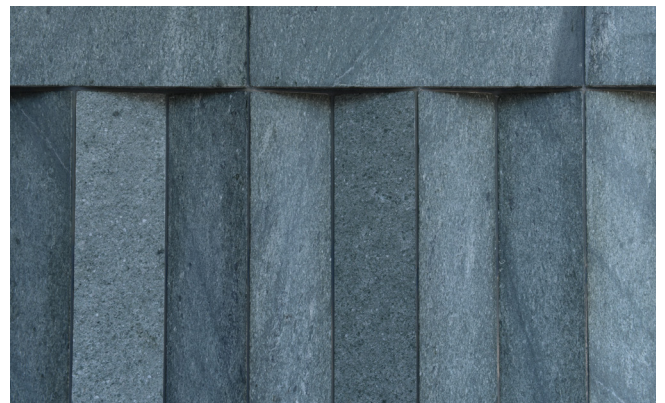
Granitplatten feingeschliffen und neu ausgefugt

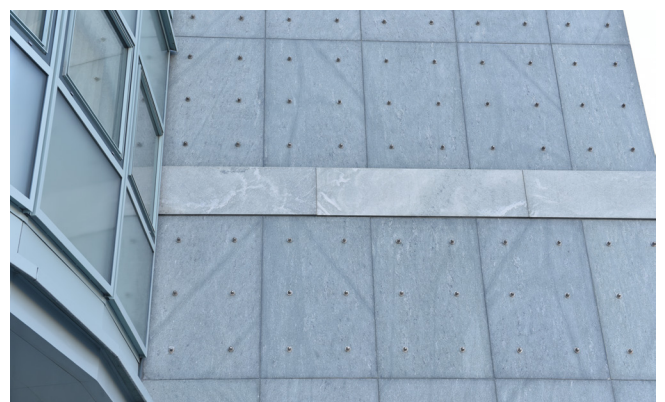
Fassade in neuem Glanz

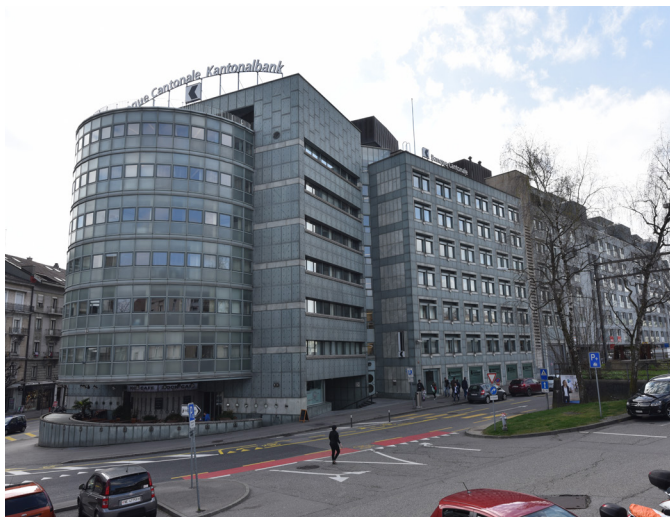
Freiburger Kantonalbank vor der Renovation

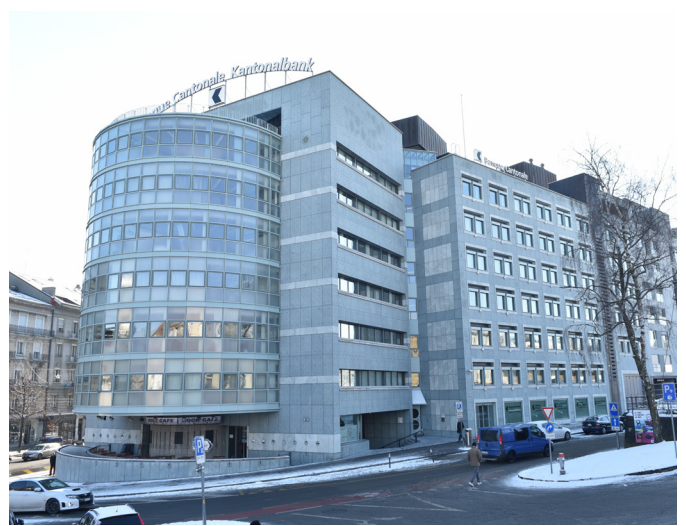
Fassade nach der Renovation
